IX.br - Relatório de Incidente/Incident Report	Localidade/City: São Paulo
Início/Begin: 31/08/2018 17:05 GMT-03	Término/Finish: 31/08/2018 17:57 GMT-03
<p>Descrição: Às 17:05 GMT-03 tivemos uma falha em equipamento de rede instalado no PIX NIC-NU que provocou a perda de conectividade de parte da rede do IX.br SP e consequentemente a geração de Unicast Flood no resto da rede. A instabilidade terminou às 17:57 GMT-03 após intervenção da equipe do IX.br.</p> <p>Apuramos que a falha foi decorrência do incidente do dia 30/08/2018, onde o equipamento afetado havia perdido caminho para outro equipamento da rede e durante o processo de recuperação ocorreu uma falha generalizada no equipamento.</p> <p>Verificamos que outros dois equipamentos na rede do IX.br apresentavam comportamento semelhante. Foram realizadas janelas de manutenção nos dias 01/09/2018 e 02/09/2018 em dois PIXs da rede para regularizar a operação.</p> <p>O ocorrido já está sendo analisado pelo fabricante dos equipamentos envolvidos.</p>

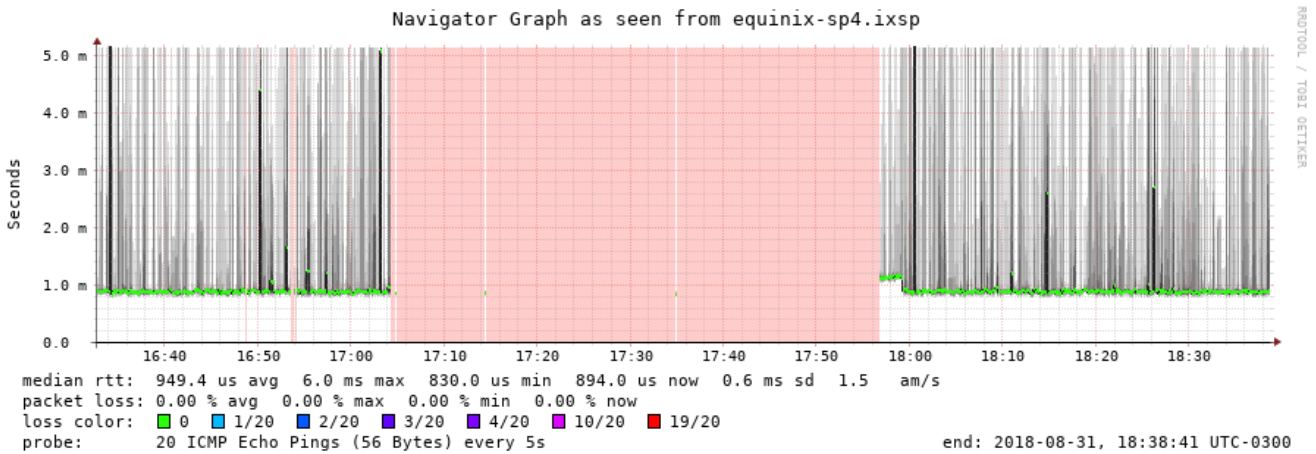
Conectividade entre o NIC-NU e o PIX Equinix-SP4 pelo ATMv4

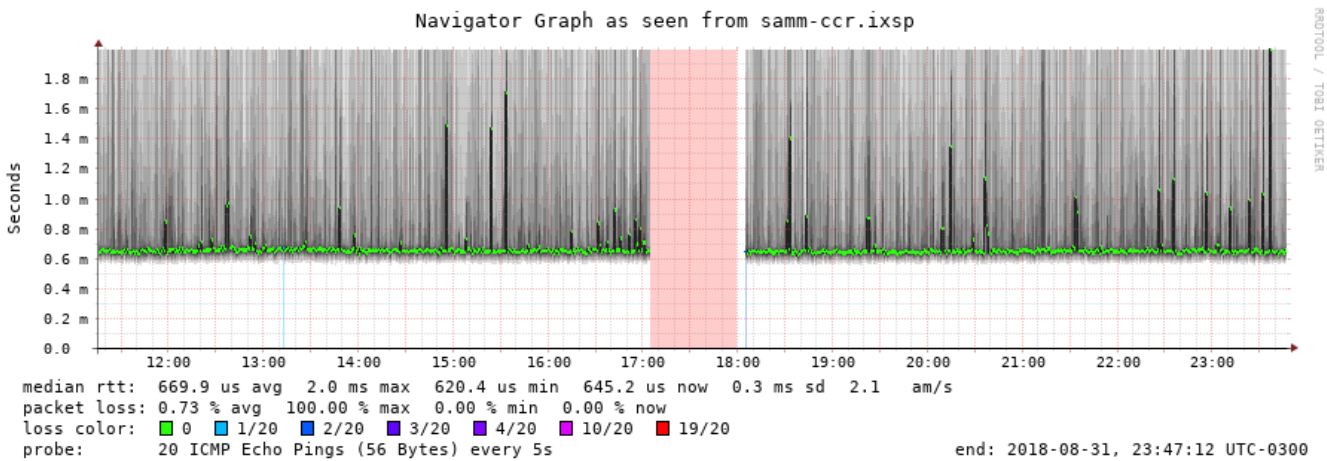
Conectividade entre a Eletronet e o PIX SAMMCCR pelo ATMv4
